Asbestinventarisatetest

Attestnummer : 20240430-000138.000

Uitgegeven op : 30.04.2024

Zone 1: appartement

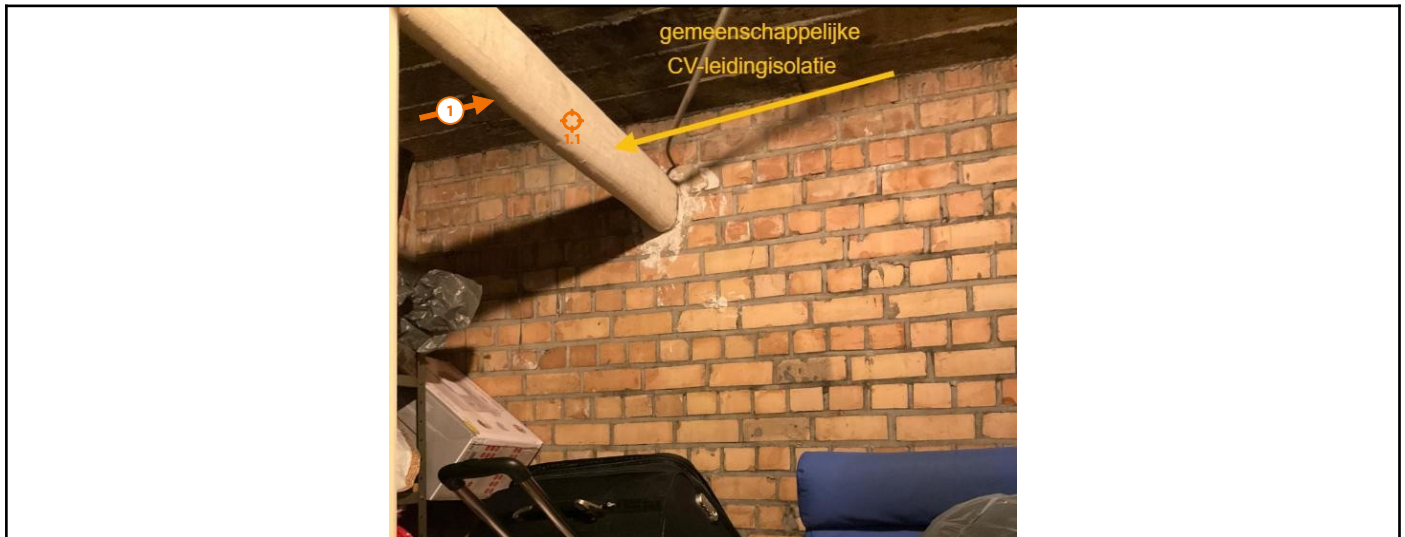
Plan 1.4: CV leidingisolatie

Beschrijving	Type	Actie
1. Cv-Leidingisolatie in kelderberging	Asbestmateriaal	Verwijderen
1.1 Code: 5	Mengmonster	-

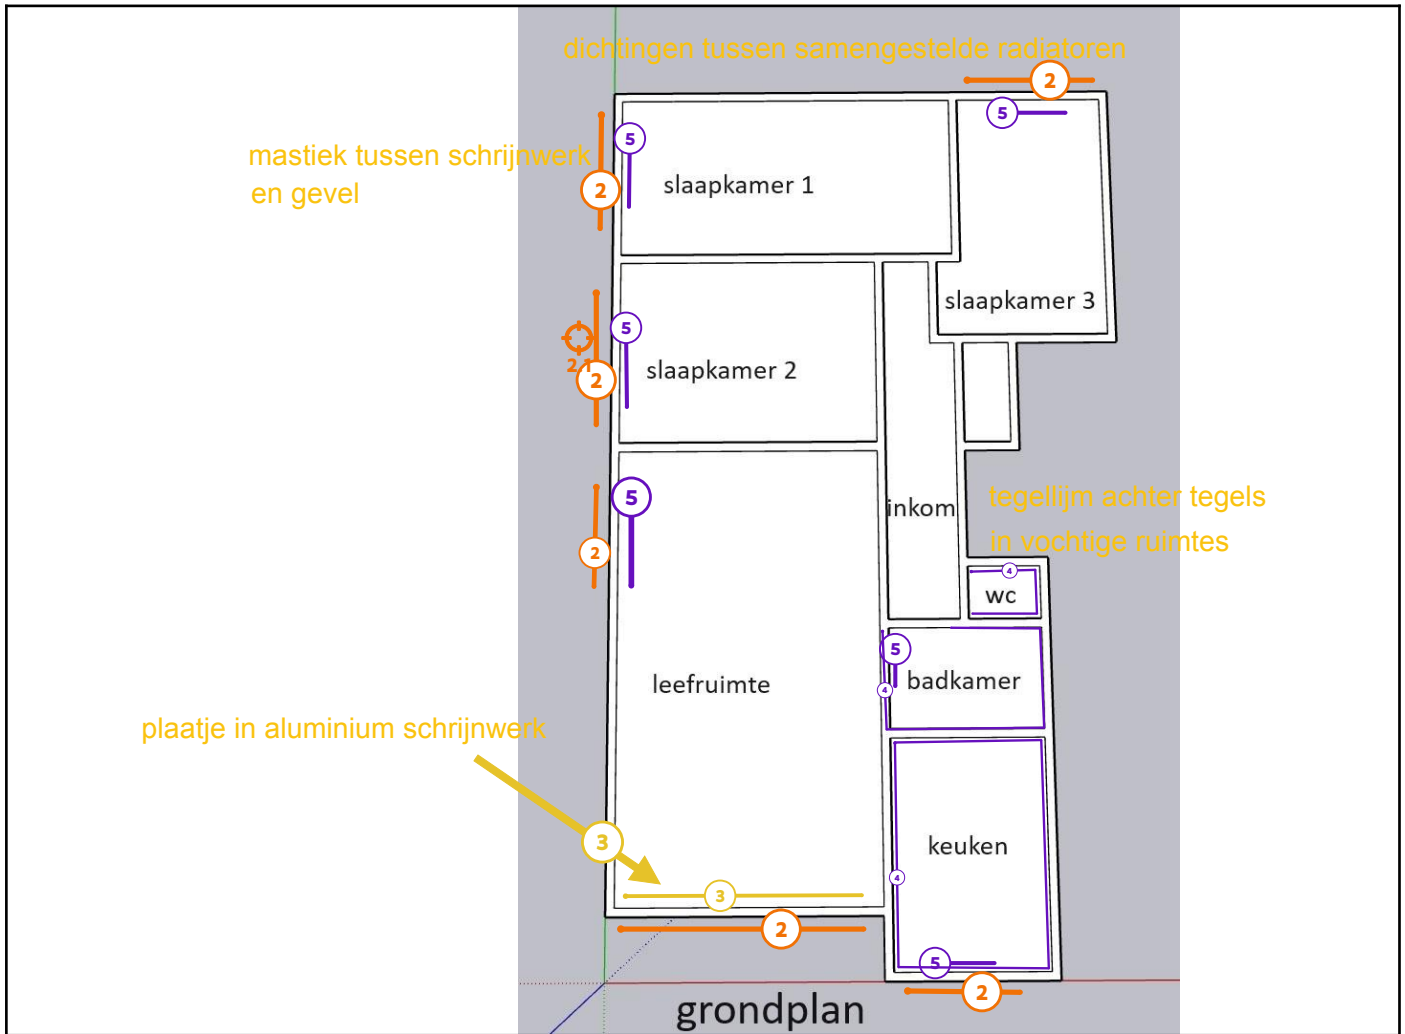
Plan 1.6: grondplan

Beschrijving	Type	Actie
2. mestiek tussen schrijnwerk en gevel	Asbestmateriaal	Verwijderen
2.1 Code: 3	Mengmonster	-
3. plaatje in aluminium buitenschrijnwerk	Asbestmateriaal	Zorgvuldig beheren
4. tegellijn achter tegels vochtige ruimtes	Advies	-
5. Dichtingen tussen radiatoren	Advies	-

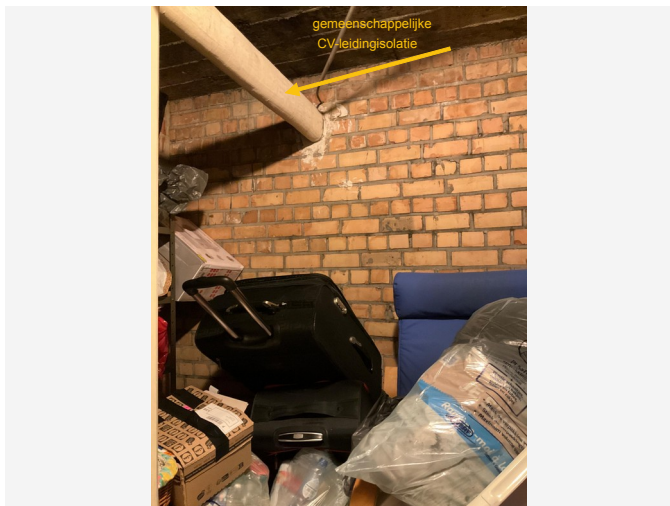
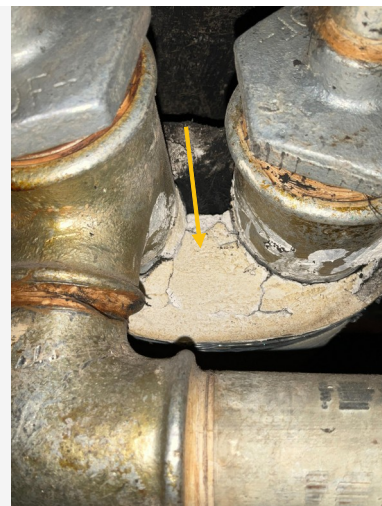
stoten tegen de leiding, ...

Eindbeoordeling materiaalrisico	Verhoogd materiaalrisico en/of verhoogde kans op vezelvrijgave
---------------------------------	--

Gebondenheid	Categorie 2: niet-hechtgebonden met matrix
Asbestsoort (vezeltype)	Amfibool aanwezig, uitgezonderd crocidoliet
Asbestconcentratie	Hoog ($\geq 50\%$)
Afschermingsgraad van het gehele materiaal	Geheel of deels (ook) vrij aan de binnenlucht
Toestand van het materiaal	Licht beschadigd, licht verweerd. Intact materiaal type Pical – asbestboard of categorie III 'gebondenheid'

#	Type	Referentie	Resultaat
1.1	Mengmonster	5	Amosiet

Beschrijving	Cv-Leidingisolatie in kelderberging
Omgeving	Binnen
Primaire drager	Ruimteverwarming
Asbestmateriaal	In-situ afwerkingslagen - Thermische isolatie
Bindmiddel van asbestmateriaal	Gips - kalk

Gebondenheid op basis van bindmiddel	Niet-hechtgebonden
Hoeveelheid (lengte - omtrek - dikte - aantal)	<ul style="list-style-type: none"> • 1,50 m - 40,00 cm - 2,50 cm - 1 stuk
Totaal volume	0,015 m ³
Eenvoudig bereikbaar	Ja
Bevestigingswijze	<ul style="list-style-type: none"> • Verlijmd, ingegoten, versmeerd
Identificatiemethode	Vaststelling met monstername
Destructieve handeling voor identificatie	Nee
Opmerking	gemeenschappelijke CV-leiding door kelderberging !

- Verwijder dit asbestmateriaal zo snel mogelijk. Volg de toestand goed op.

- Hermetische zone (erkend asbestverwijderaar)
verwijdering CV-leidingisolatie brengt veel losgebonden vezels vrij in binnenlucht,
verwijderingsmethode is via hermetische zone !

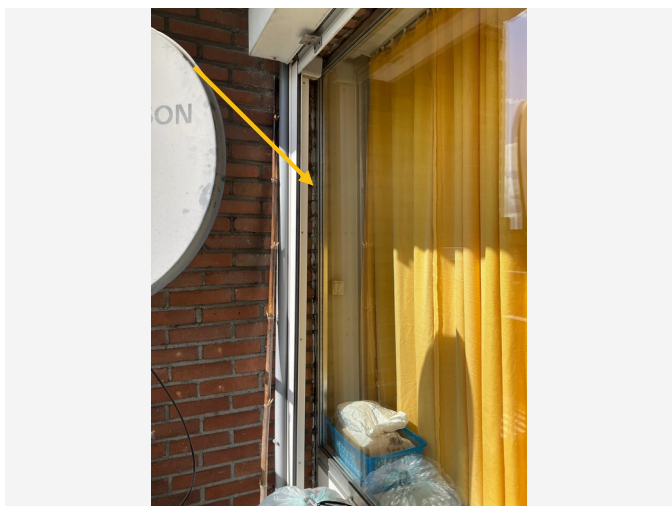
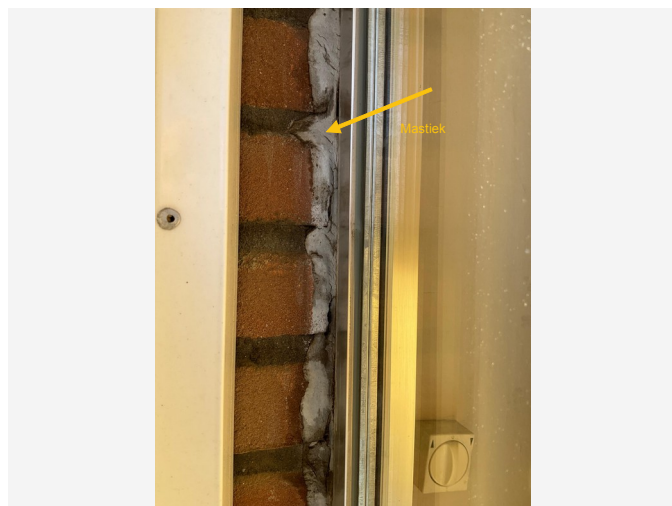
Eindbeoordeling materiaalrisico	Verhoogd materiaalrisico en/of verhoogde kans op vezelvrijgave
---------------------------------	--

Gebondenheid	Categorie 1: hechtgebonden in oorsprong
Asbestsoort (vezeltype)	Alleen chrysotiel
Asbestconcentratie	Laag (< 50%)
Afschermingsgraad van het gehele materiaal	Geheel of deels vrij aan de buitenlucht
Toestand van het materiaal	Matig beschadigd, matig verweerd

#	Type	Referentie	Resultaat
2.1	Mengmonster	3	Chrysotiel

Beschrijving	mastiek tussen schrijnwerk en gevel
Omgeving	Grenst aan binnen- en buitenlucht
Primaire drager	Wandopening verticaal (raam, deur, ...)
Asbestmateriaal	In-situ afwerkingslagen - Pasta, stopverf, voegsel, stopsel, vulsel, mastiek, kitten, ...
Bindmiddel van asbestmateriaal	Kitten, mastiek, pasta
Gebondenheid op basis van bindmiddel	Hecht
Hoeveelheid (gewicht - aantal)	• 5,00 kg - 1 stuk

- Verwijder dit asbestmateriaal zo snel mogelijk. Volg de toestand goed op.

- Eenvoudige handelingen: mag via doe-het-zelf of door werknemer(s) met opleidingsattest eenvoudige handelingen mits inachtnaam van voorgeschreven collectieve en persoonlijke beschermingsmiddelen, zie ook: <https://ovam.vlaanderen.be/voorzorgsmaatregelen-bij-asbestverwijdering>

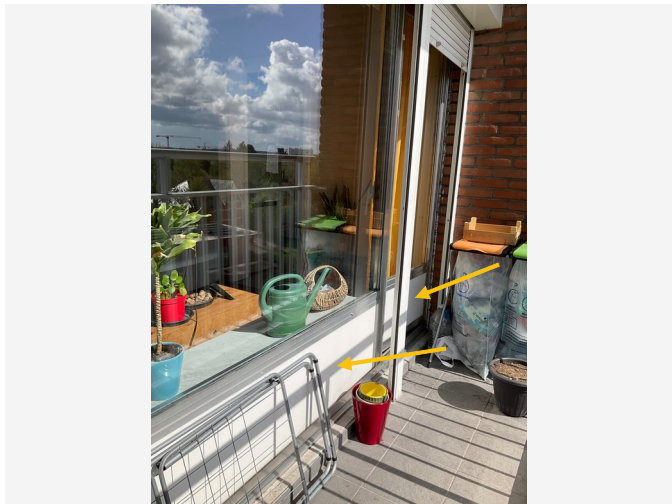
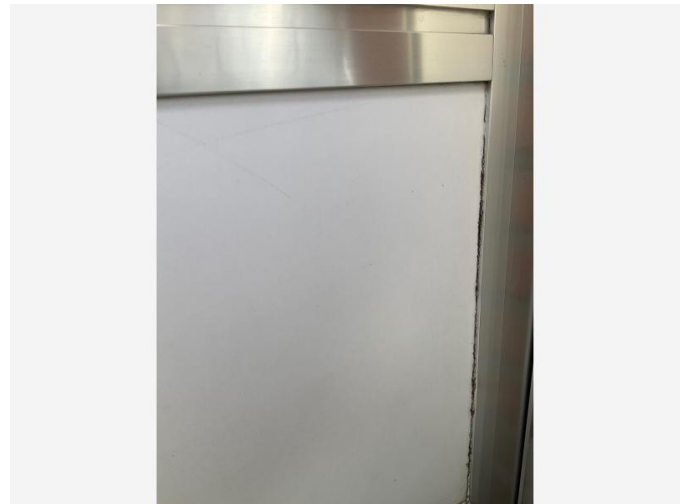
Eindbeoordeling materiaalrisico	Laag materiaalrisico en/of verlaagde kans op vezelvrijgave
---------------------------------	--

Gebondenheid	Categorie 1: hechtgebonden in oorsprong
Asbestsoort (vezeltype)	Crocidoliet aanwezig
Asbestconcentratie	Laag (< 50%)
Afschermingsgraad van het gehele materiaal	Geheel of deels vrij aan de buitenlucht
Toestand van het materiaal	Licht beschadigd, licht verweerd. Intact materiaal type Pical – asbestboard of categorie III 'gebondenheid'

Beschrijving	plaatje in aluminium buitenschrijnwerk
Omgeving	Grenst aan binnen- en buitenlucht
Primaire drager	Wandopening verticaal (raam, deur, ...)
Asbestmateriaal	Plaat, paneel, tablet - Geëmailleerd, type Glasal
Bindmiddel van asbestmateriaal	Cement
Gebondenheid op basis van bindmiddel	Hecht
Hoeveelheid (oppervlakte - dikte - aantal)	• 2,40 m ² - 3,00 cm - 1 stuk
Totaal volume	0,072 m ³
Eenvoudig bereikbaar	Ja
Bevestigingswijze	• Geklemd
Identificatiemethode	Vaststelling zonder monsternamen

- Zorg voor een veilig beheer. Vermijd het beschadigen van het asbestmateriaal. Controleer de toestand jaarlijks op wijzigingen.

- Eenvoudige handelingen: mag via doe-het-zelf of door werknemer(s) met opleidingsattest eenvoudige handelingen mits inachtnaam van voorgeschreven collectieve en persoonlijke beschermingsmiddelen, zie ook: <https://ovam.vlaanderen.be/voorzorgsmaatregelen-bij-asbestverwijdering>

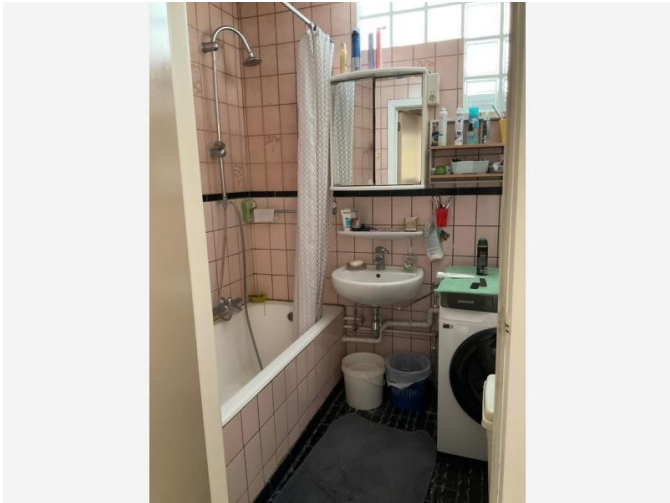
Vrije foto

tegellijm achter tegels in vochtige ruimten mogelijks asbesthoudend

Identificatiemethode	Redelijk vermoeden
Primaire drager	Binnenwand
(Asbest)materiaal	In-situ afwerkingslagen - Lijm laag
Bindmiddel	Cement
Gebondenheid bindmiddel	Hecht

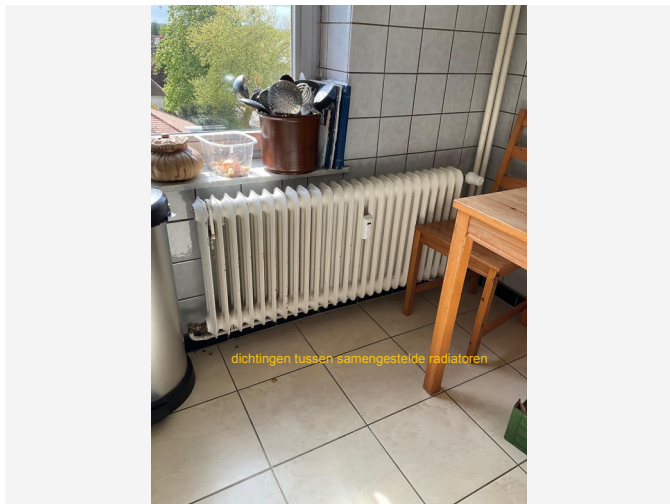
Vrije foto

dichtingen tussen radiatorelementen bevatten mogelijk asbest

Identificatiemethode	Redelijk vermoeden
Primaire drager	Ruimteverwarming
(Asbest)materiaal	Pakking, dichting
Bindmiddel	Karton - papier - viltachtig
Gebondenheid bindmiddel	Niet-hechtgebonden

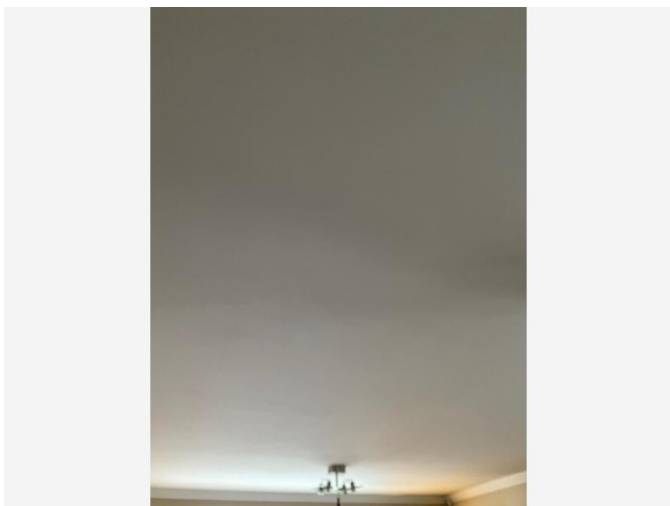
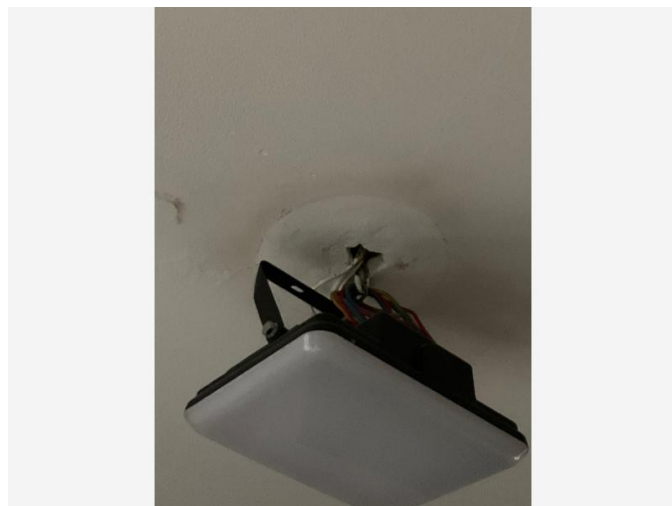
Geen asbest

#	Type	Referentie	Resultaat
6.1	Mengmonster	2	Geen asbest

Beschrijving	pleisterwerk plafonds
Omgeving	Binnen
Primaire drager	Plafond
Bindmiddel van materiaal	Gips - kalk

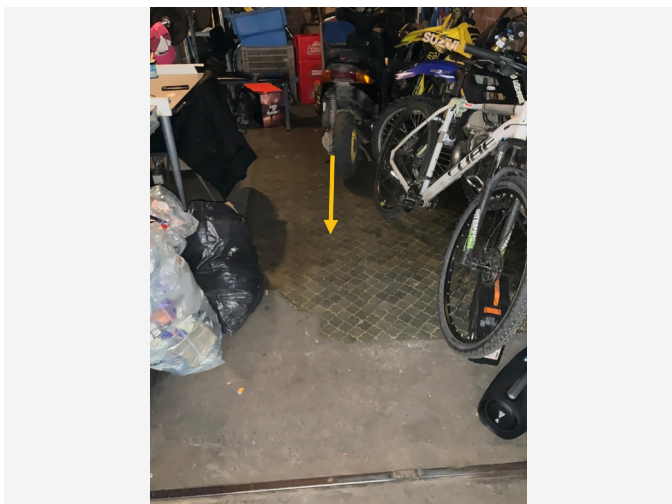
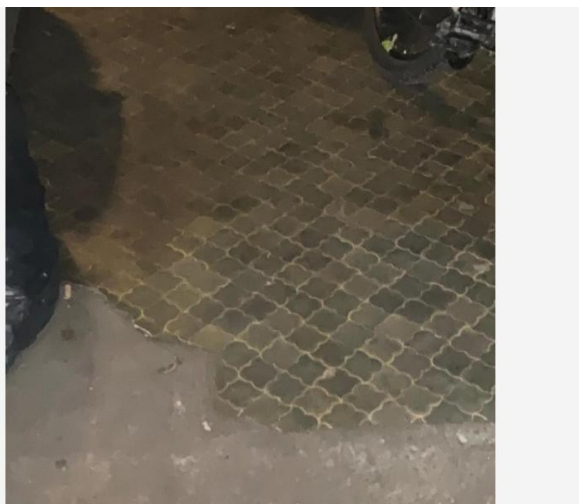
Fiche 7: vloerzeil in garage

Geen asbest

#	Type	Referentie	Resultaat
7.1	Puntmonster	4	Geen asbest

Beschrijving	vloerzeil in garage
Omgeving	Binnen
Primaire drager	Vloer
Bindmiddel van materiaal	Karton - papier - viltachtig

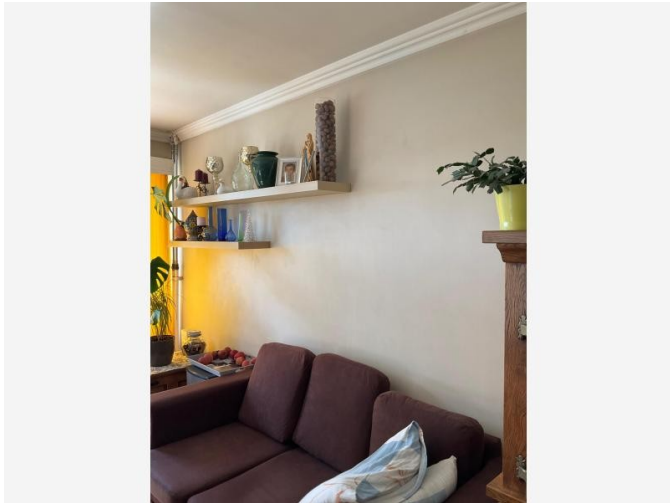
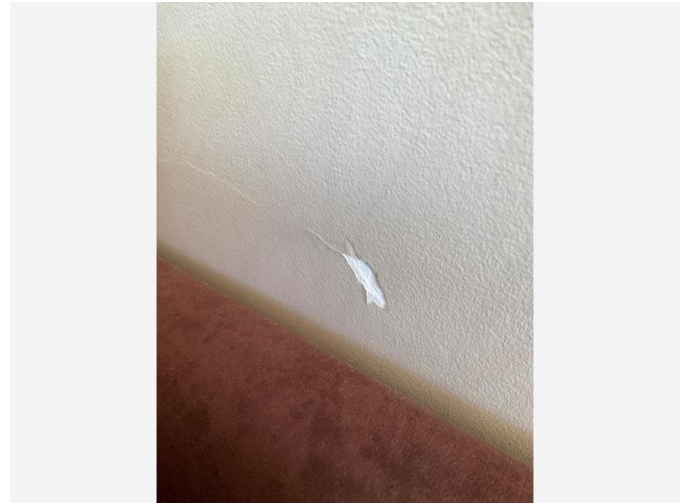
Geen asbest

#	Type	Referentie	Resultaat
8.1	Mengmonster	1	Geen asbest

Beschrijving	pleisterwerk wanden
Omgeving	Binnen
Primaire drager	Binnenwand
Bindmiddel van materiaal	Gips - kalk
