Asbestinventarisatetest

Attestnummer : 20240430-000138.000

Uitgegeven op : 30.04.2024

Zone 1: appartement

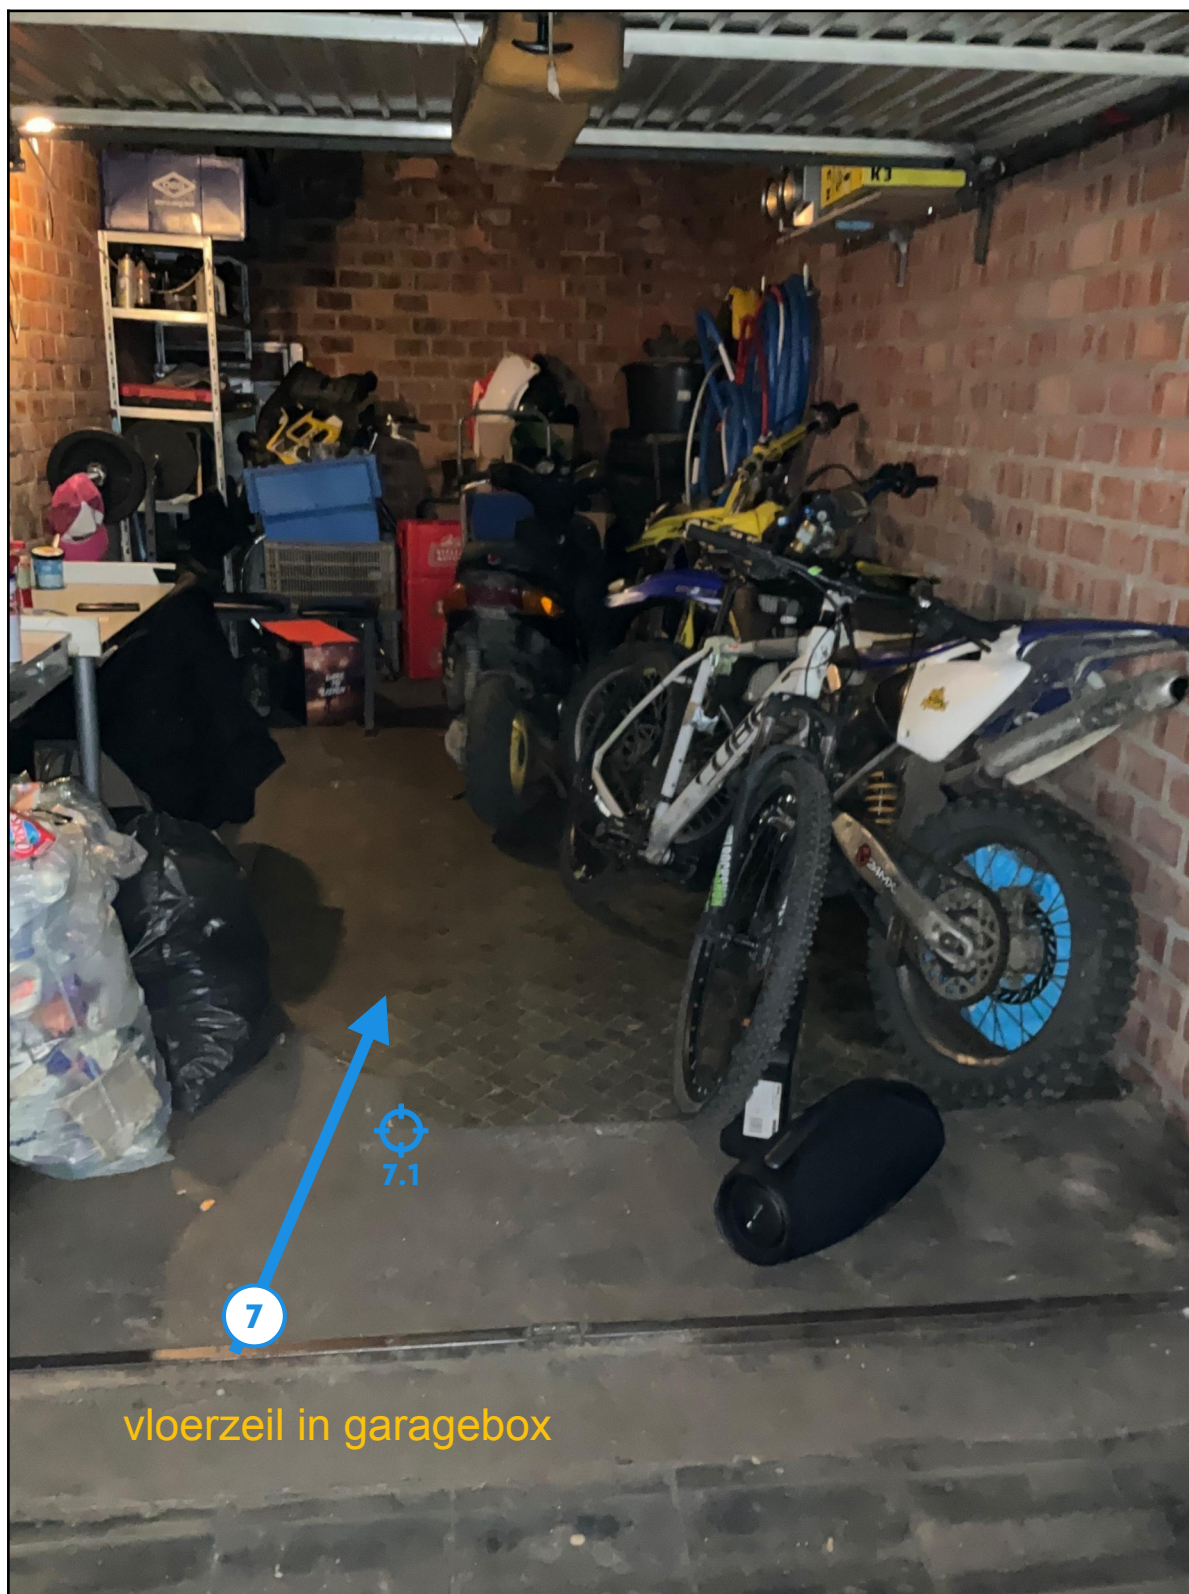
Plan 1.5: garagebox

7. vloerzeil in garage	Geen asbest	-
7.1 Code: 4	Puntmonster	-

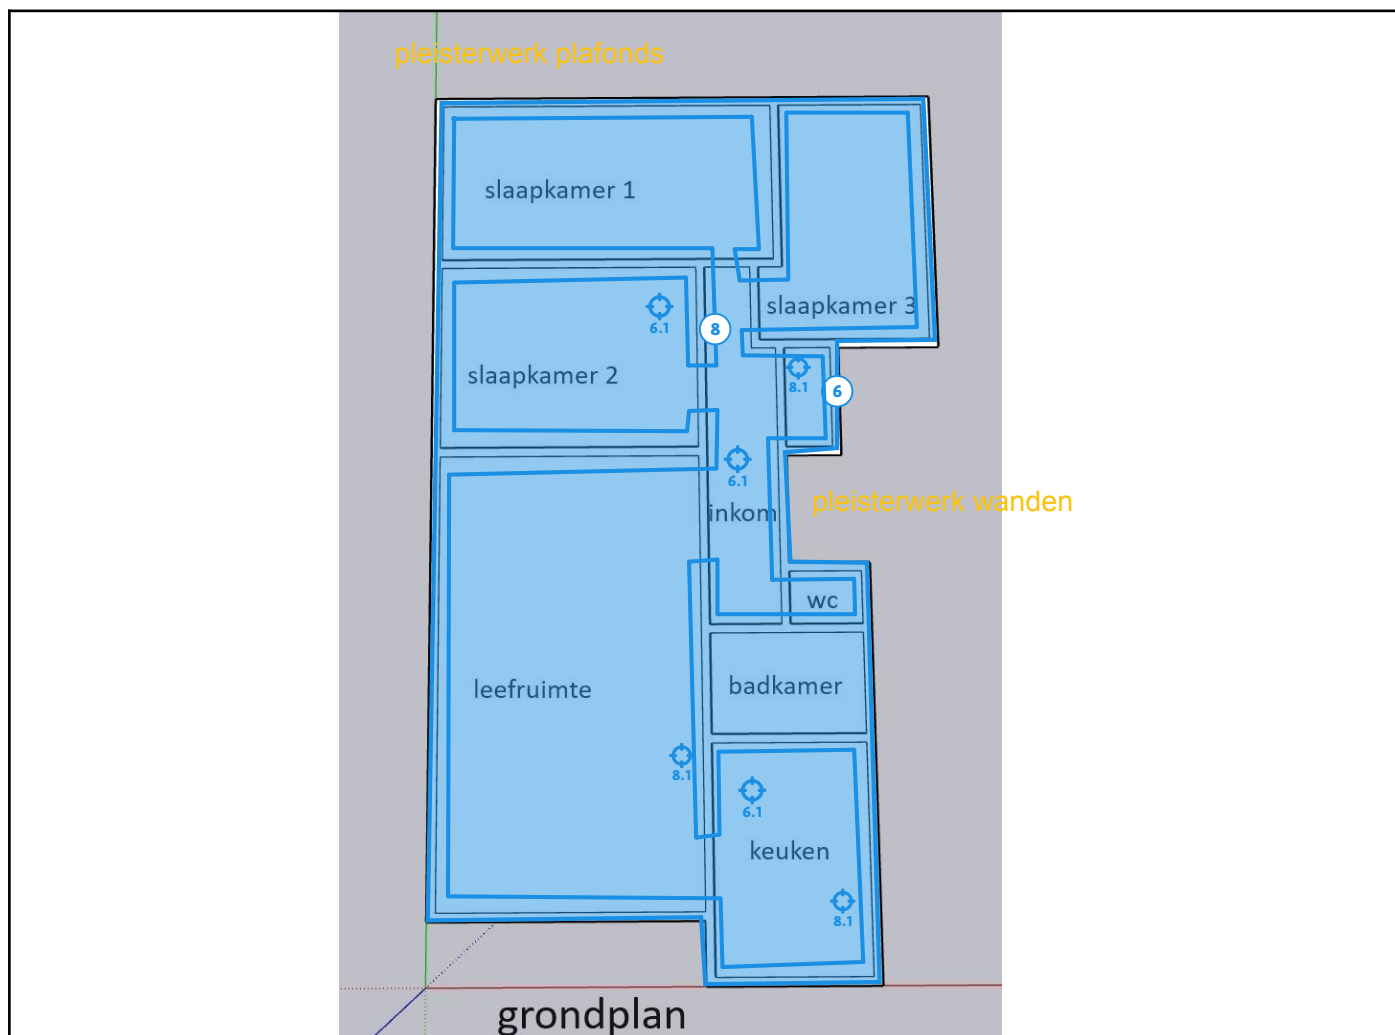
Plan 1.7: grondplan pleisterwerk

Beschrijving	Type	Actie
6. pleisterwerk plafonds	Geen asbest	-
6.1 Code: 2	Mengmonster	-
8. pleisterwerk wanden	Geen asbest	-
8.1 Code: 1	Mengmonster	-
